Producteur d'électricité

OCTOBRE, 2012

Conduite forcée, Hautes Alpes

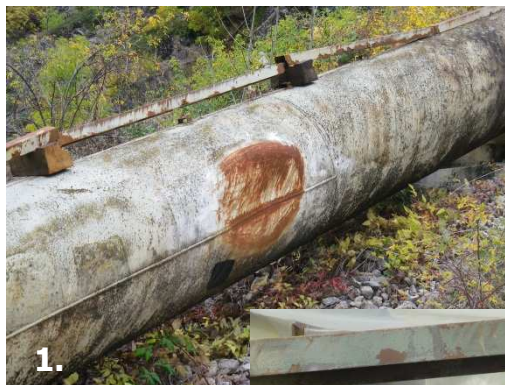
Déformation de la conduite suite à un choc entraînant une faiblesse.

1. Etat original de la CF
2. CF après sablage
3. Couche intermédiaire de 1971 + bande
4. Dernière couche du "SUPERWRAP"
5. Revêtement anticorrosion

Préparation de la surface par sablage puis dégraissage soigné du support. L'enfoncement est rattrapé par rechargement avec le BELZONA 4111, puis un frettage au BELZONA 1871 et 1971+bande est effectué. Enfin une couche de BELZONA 5811 anticorrosion a été appliqué pour la finition.
