CLIENT : RAFFINERIE FEYZIN (69)

DATE APPLICATION : AVRIL 2016

EQUIPEMENT : LIGNE TORCHE DN 900.

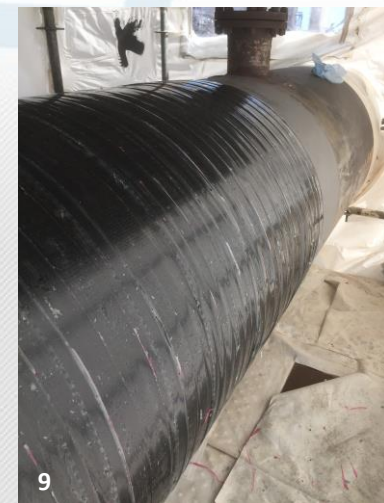
PHOTOS :

PROBLEME : Perte d'épaisseur et fissuration avec fuite sur ligne torche risque d'arrêt de l'unité.

- 1 Vue d'ensemble de la ligne DN900
- 2 Fuite
- 3 Rechargement Belzona 1161
- 4 Sablage
- 5 Préparation de la bande carbone Superwrap II
- 6-7 Application système SWII en 3 passes
- 8 Mise en place bande téflon
- 9 Polymérisation finale

SOLUTION : Après note de calcul normalisée, rechargement et étanchéité de la zone critique avec Belzona 1161 Super UW-Metal & 1221 Super E-Metal. Puis application du système SUPERWRAP II.
