Roue de pompe, Centrale thermique de Meyreuil (13)

Roue en carbure de silicium allié époxy, fissurée sur le centre et aube érodée.

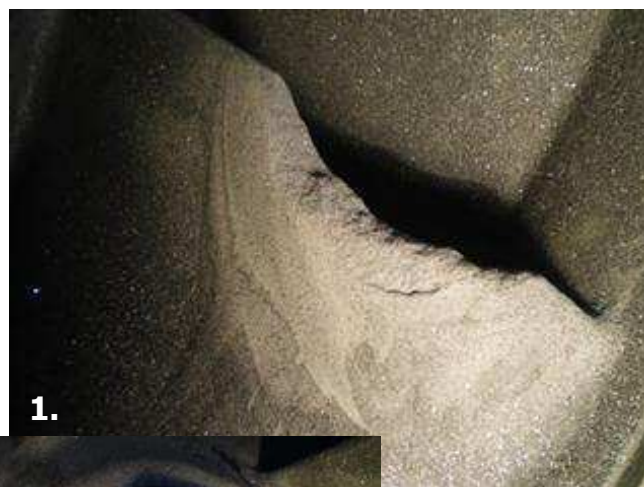
1. Aube érodée et sablée
2. Centre de roue fissurée
3. Rechargement/reconstruction de l'aube
4. Reprise des fissures

Application faite en accord avec le Belzona Know-How System Leaflet CEP-5. Après préparation des zones à traiter par sablage, nous avons appliqué le système Belzona 1311 afin de reconstruire le profil de l'aube et reboucher les fissures.
