**CLIENT :** Industries du raffinage, de la sidérurgie, de l'agriculture, de la marine...

**EQUIPEMENT :** Différents types de pompes eau douce et salée, verticales, à paliers...

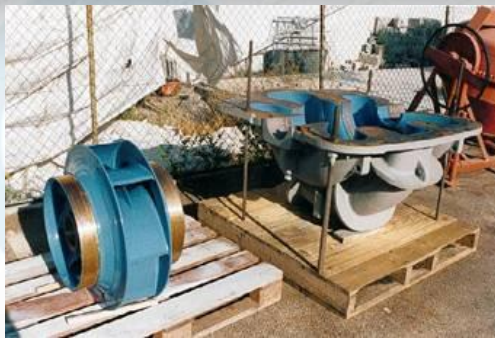
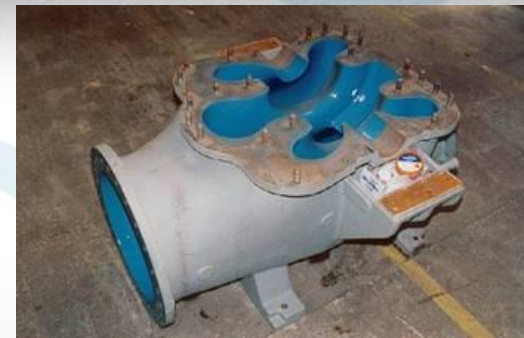
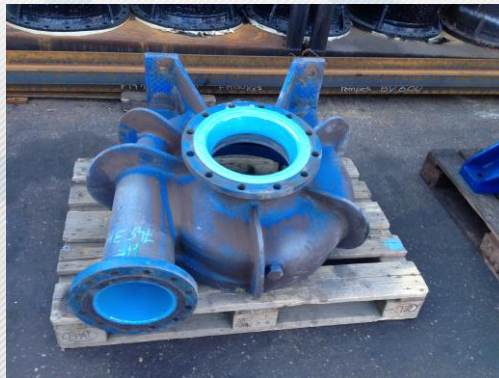
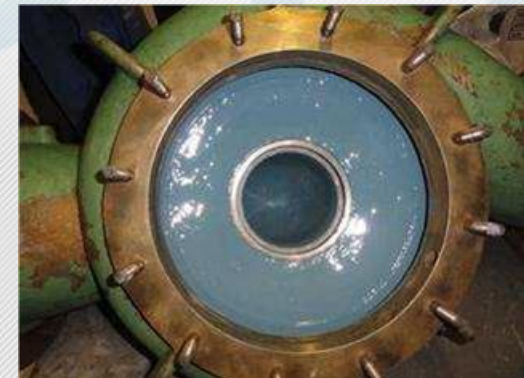
**PROBLEME :** Corrosion/érosion, présence de chancres, de percements, de détérioration importante d'éléments de transmission telles les pales de diffuseurs.

**SOLUTION :** Nettoyage et sablage dans nos ateliers, rechargement des chancres/zones percées/pertes d'épaisseur/reconstruction de pales avec produit pâteux Belzona® 1311/1811, revêtement de protection céramique Belzona® 1341.
