Données produit

Composite de réparation et de reconstruction usinable multi-usage à durée d'utilisation accrue

Belzona® 1121

Super XL-Metal

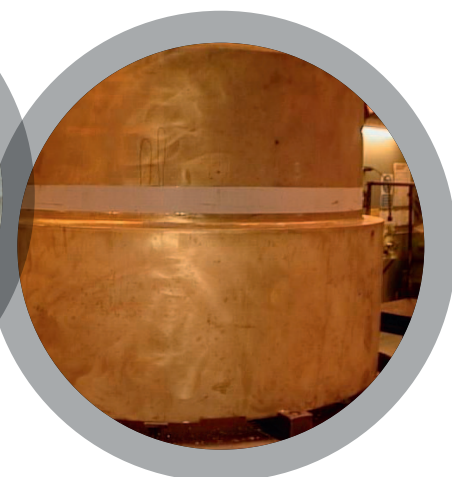
Reconstruction de piston
