Données produit

Elastomère résistant à l'abrasion et à la cavitation

Belzona® 2141

ACR Elastomer System

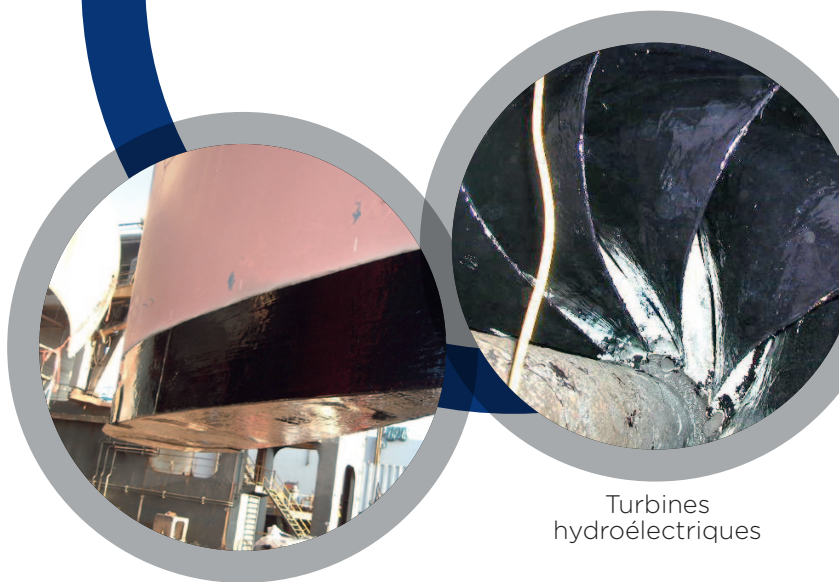
Gouvernails

Turbines hydroélectriques

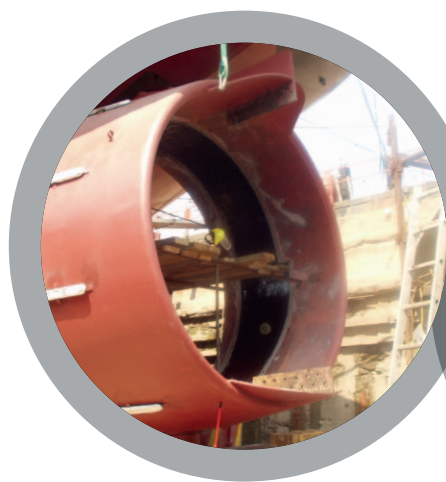
Tuyères de Kort

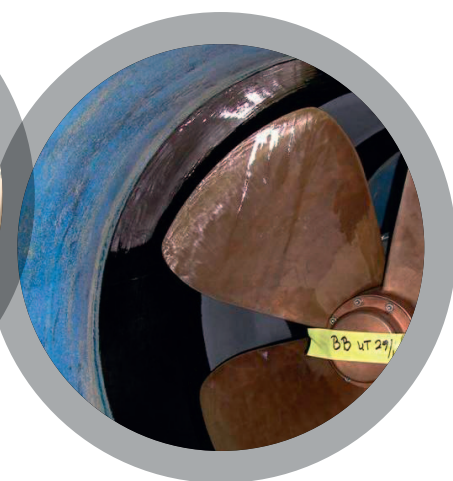
Propulseurs d'étrave

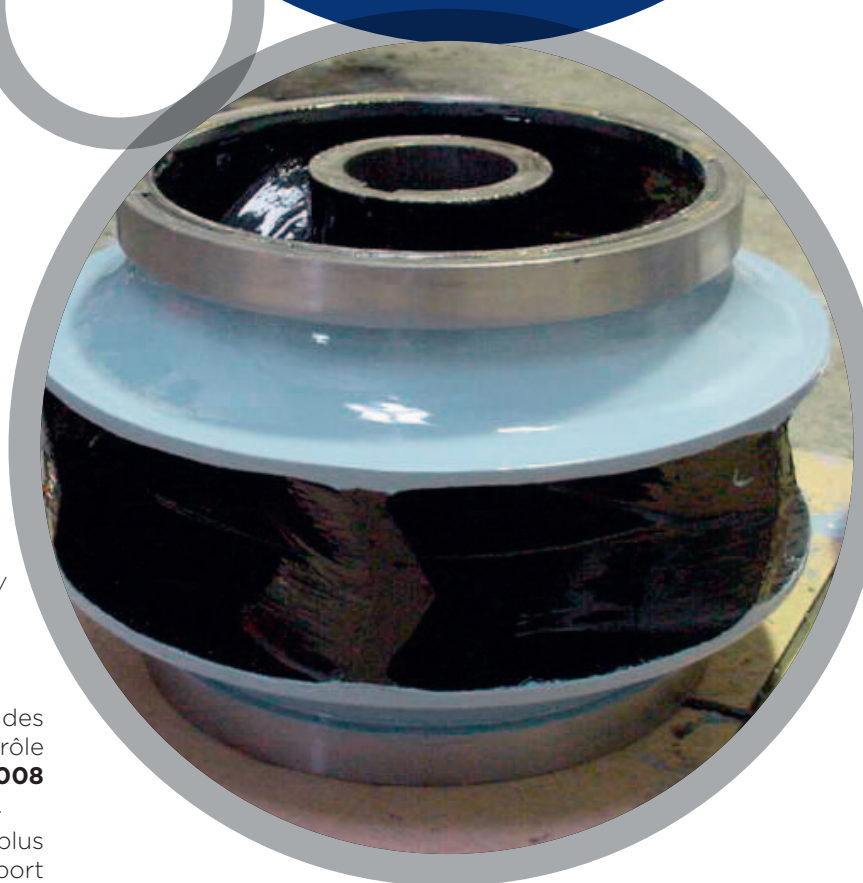
Pompes
