# Données produit

## Revêtement de protection pour les surfaces en immersion

## Belzona® 5811

Immersion Grade

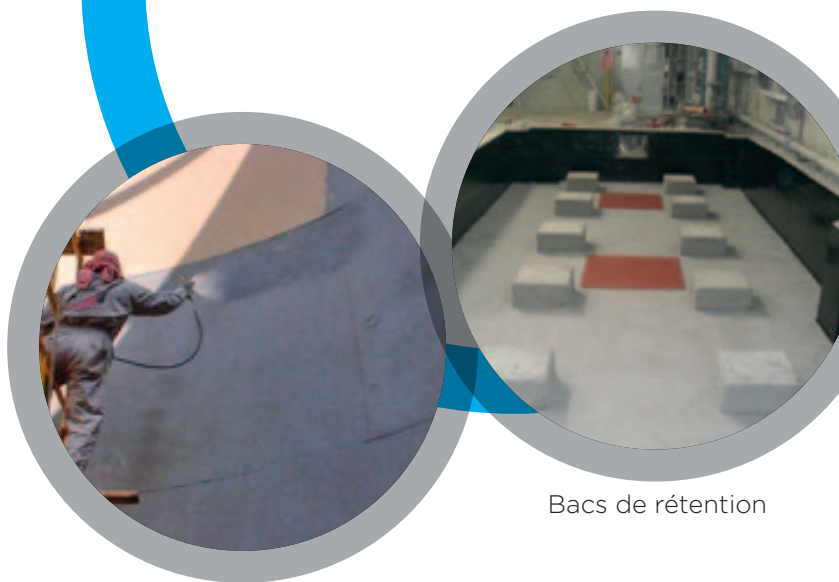
Réservoirs

Bacs de rétention

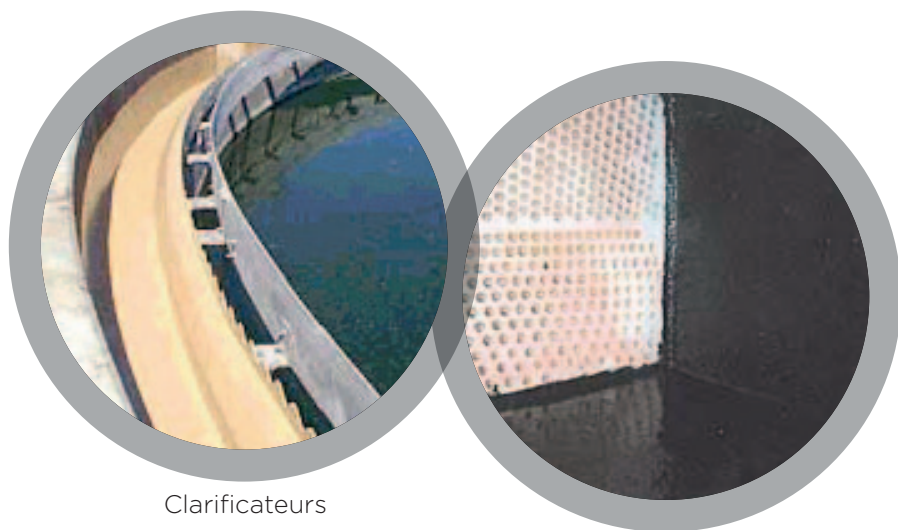
Clarificateurs

Boîtes à eau

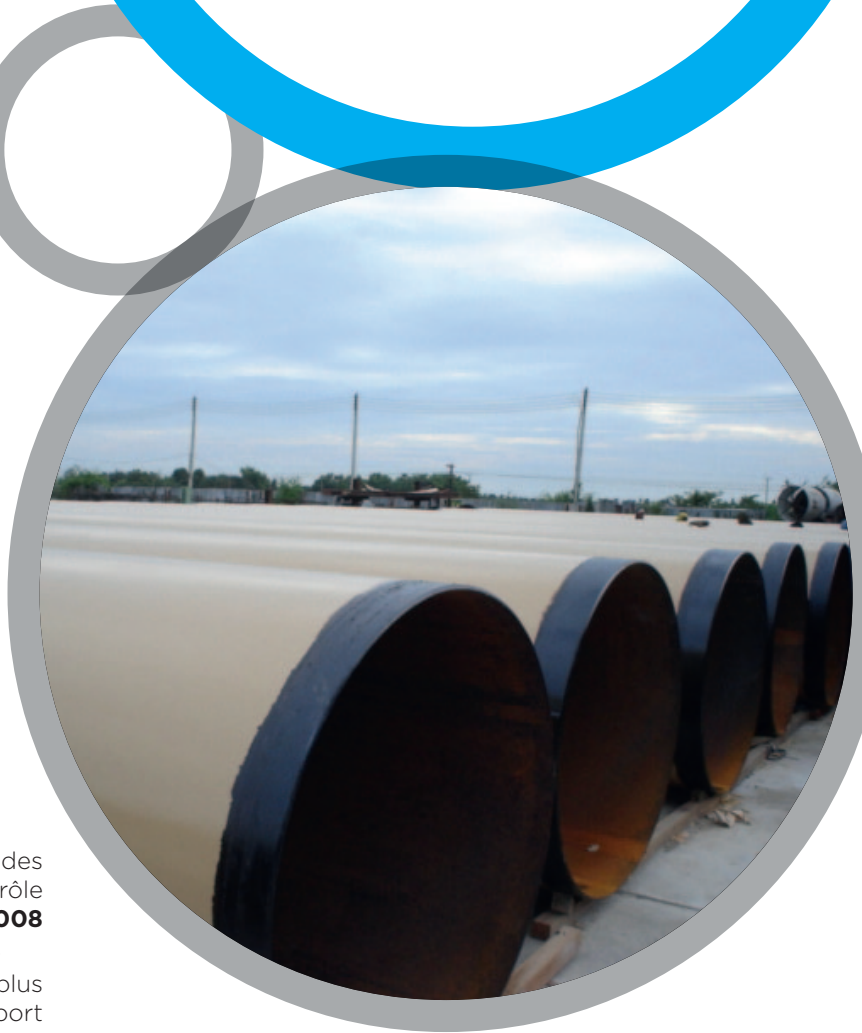
Tuyaux
