# Données produit

## Revêtement pour la prévention de la corrosion sous calorifuge (CUI)

Belzona® 5851 (HA-Barrier) est un système mono-composant pour protéger les surfaces métalliques exposées à la corrosion sous calorifuge.

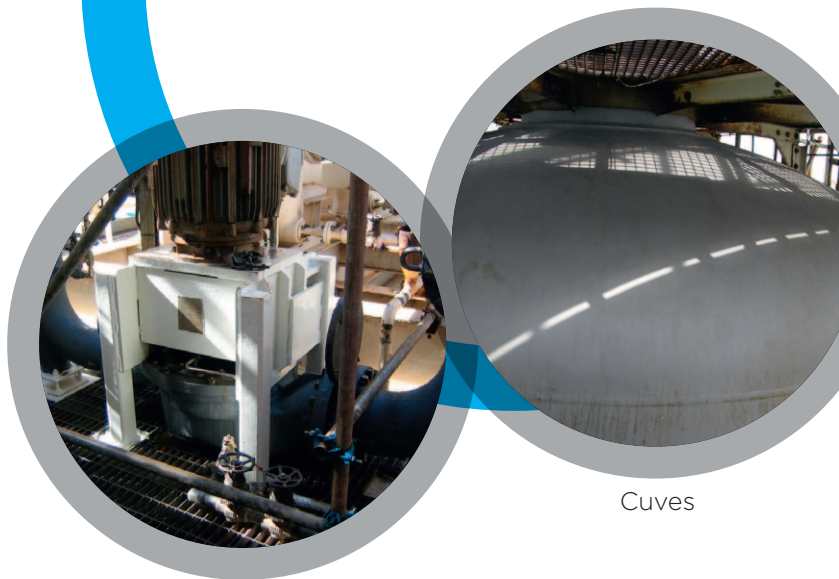
Scrubbers

Cuves

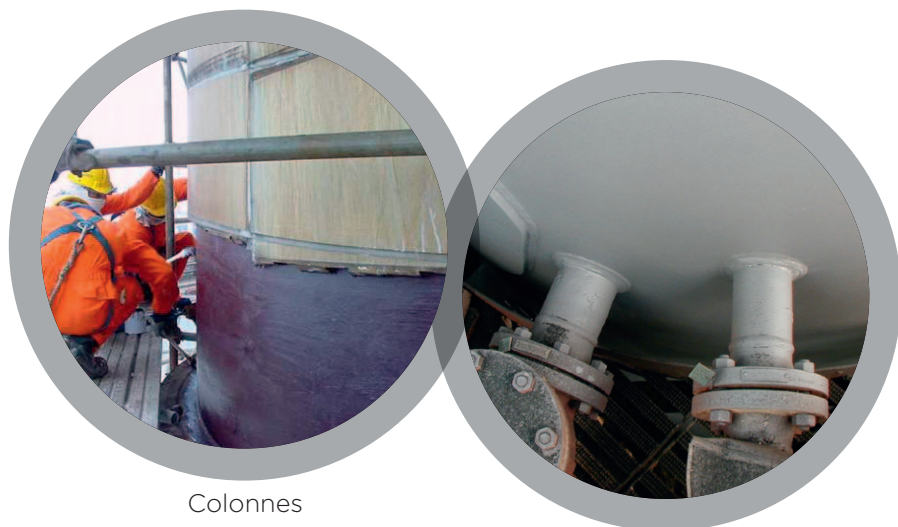
Colonnes

Piquages
