Site pétrochimique, Lavéra (13)

Ballon vertical F622 (1400mm de diamètre et 3500mm de haut)

Acier du ballon sans protection sensible aux attaques chimique des produits pouvant y être stockés.

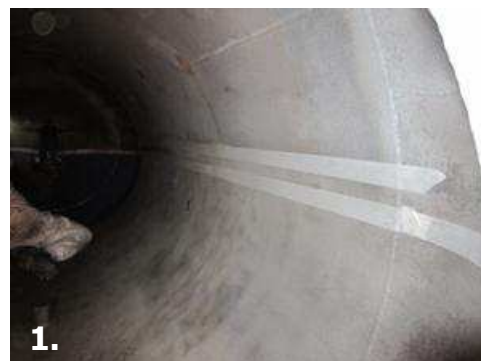
1. Ballon après sablage (scotch de délimitation)
2. Début de l'application
3. Revêtement en cours
4. Application terminée

Application réalisée en accord avec le Belzona Know-How System Leaflet TCC-5. Après préparation de la surface par sablage et dégraissage, nous avons appliqué le Belzona® 1391 Ceramic HT en une seule couche d'une épaisseur d'environ 600-750µm sur la partie inférieure seulement.
