Usine pétrochimique, Lavéra (13)

Rétention inox poste H (7000mm par 5000mm )

Réparation chancres et revêtement de l'intérieur d'une zone de rétention, d'une surface totale estimée de 35m<sup>2</sup>.

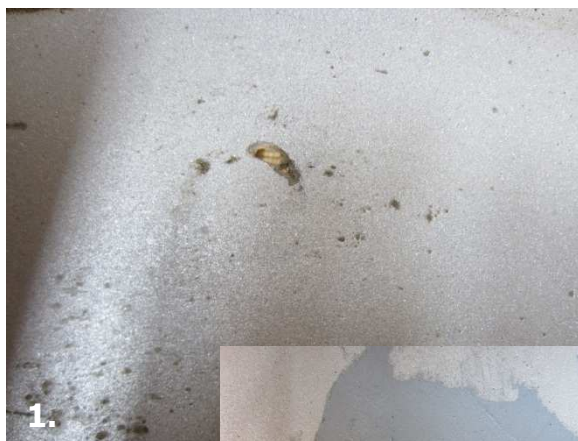
1. Rétention après sablage, apparition de perforation
2. Rechargement et reconstruction des zones corrodées
3. Revêtement en cours avec pré touche sur les zones complexes
4. Application terminée

Application réalisée en accord avec les Belzona Know-How System Leaflets TCC-5 et TCC-9. Après préparation de la surface par sablage et nettoyage, nous avons appliqué le Belzona® 1111 Super Metal afin de reconstruire les surfaces abimées. Ensuite, nous avons appliqué le système Belzona® 4311 Magma CR1 en 2 couches d'environ 250µm chacune.
