Belzona 1221

FN10020 (SUPER E-METAL)

MODE D'EMPLOI

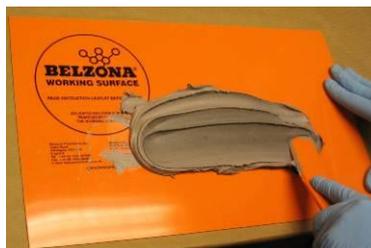
- Ouvrir les sachets de Base et de Durcisseur, avec des ciseaux, près du bord.
- Utiliser le tranchant d'une spatule ou d'un autre outil adéquat de mélange pour extraire par poussée le contenu des sachets, sur la plaque de travail Belzona fournie.
- Mélanger soigneusement les deux composants afin d'obtenir un produit homogène, sans marbrure.
