Un revêtement adhésif pour les surfaces à prise positive

BELZONA[®]
1821

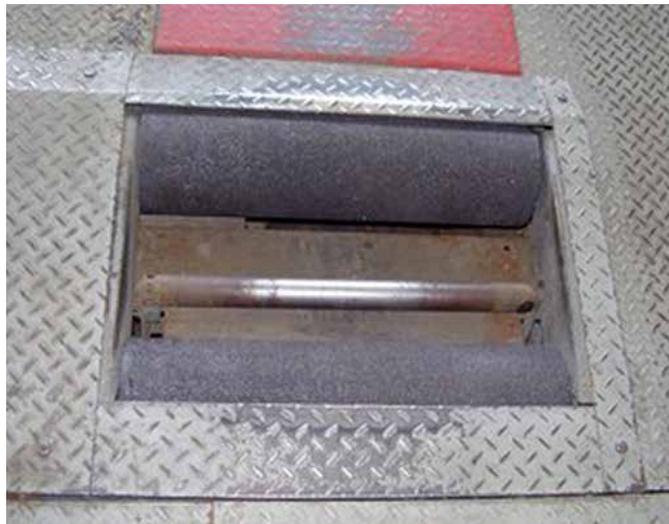
Rouleaux d'entraînement 12 ans après l'application d'origine, toujours en excellent état

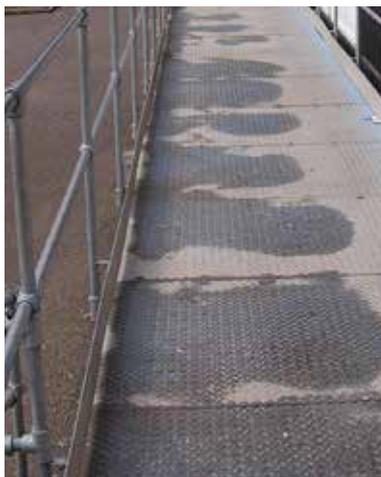
Rampe d'acier polie avant revêtement

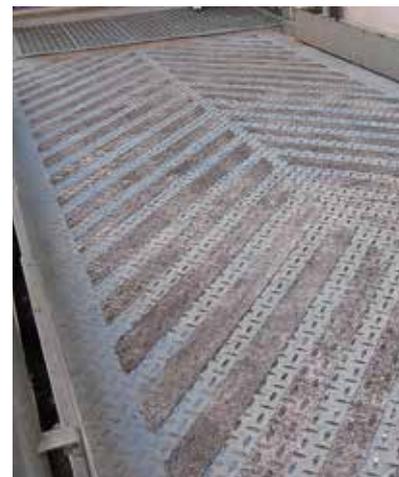
Rampe avec chevrons Belzona 1821
