Kit de moulage de faces de brides

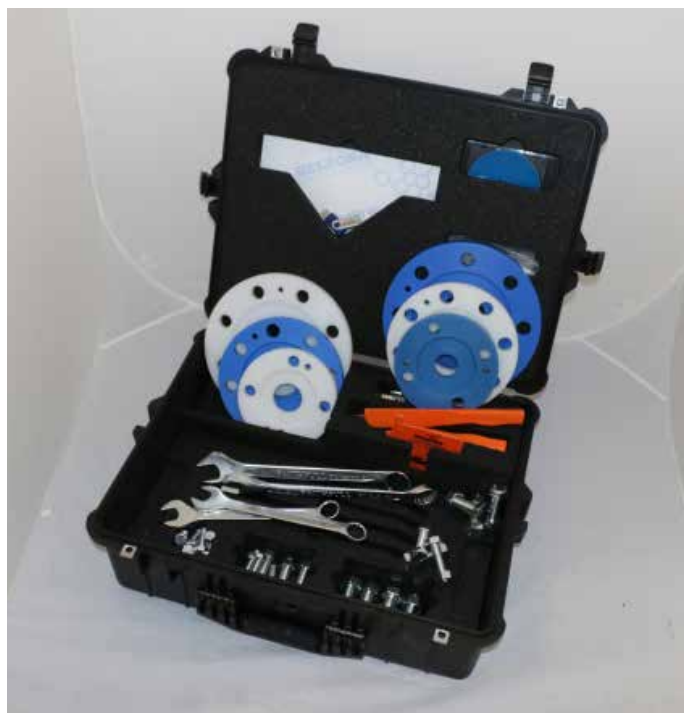
Ce kit contient tout l'équipement* nécessaire pour réaliser efficacement une réparation de faces de brides par moulage Belzona, éliminant le besoin de stocker des brides de rechange de diverses tailles ainsi que le travail à chaud, et permettant de gagner du temps d'approvisionnement de moules. Il contient 6 moules en plastique réutilisables afin de réparer les faces de brides des tailles les plus courantes rencontrées dans l'industrie, ainsi que d'autres outils d'application nécessaires pour une réparation rapide et facile.

CONTENU DU KIT	Moules pour faces de brides Belzona :	• Pinceau 1 pouce (x6)	• Assemblage de boulons et écrou de 20 mm (x8)
	SCH XXS 2 pouces	• Poches à douilles	• Kit de clés (24 mm et 30 mm)
	SCH XS 2 pouces	• Grande spatule en plastique (x6)	• Jeu de 6 applicateurs
	SCH XXS 3 pouces	• Boîte de gants	• Ciseaux
	SCH XS 3 pouces	• Surface de travail jetable	• DVD et USB avec instructions
	SCH XXS 4 pouces	• Ruban adhésif de masquage	
SCH XS 4 pouces	• Vis de montage (x12)		
		• Assemblage de boulons et écrou de 16 mm (x8)

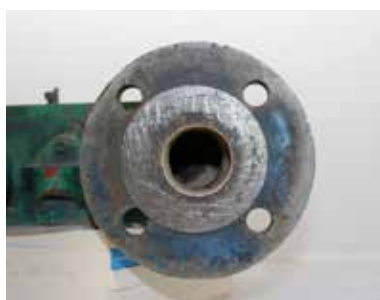
SURFACE DE FACE DE BRIDE PRÉPARÉE

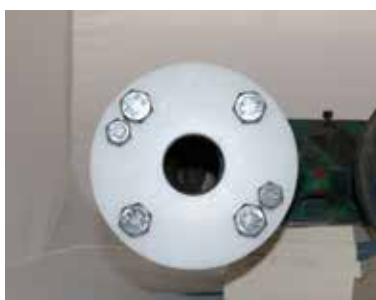
BELZONA ET MOULE APPLIQUÉS

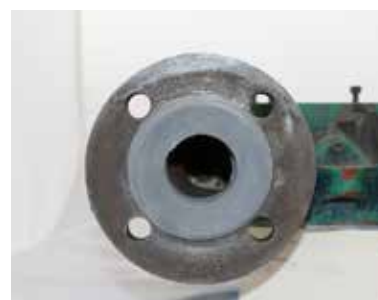
MOULE RETIRÉ, FACE RÉPARÉE MISE AU JOUR

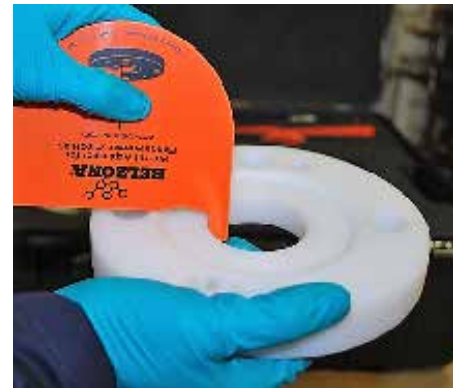
Kit de réparation de faces de brides appliqué
