Systeme de réparation et de reconstruction polyvalent pour hautes températures

BELZONA
1511

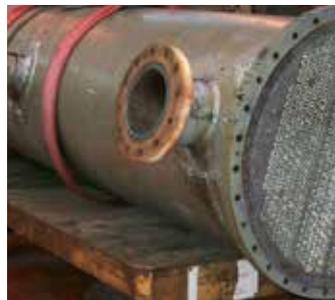
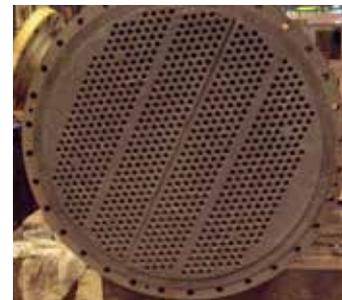
Face d'un tube d'échangeur thermique endommagée par de la corrosion galvanique et par piqûres. Reconstituée avec Belzona 1511 avant application d'un revêtement Belzona haute température.

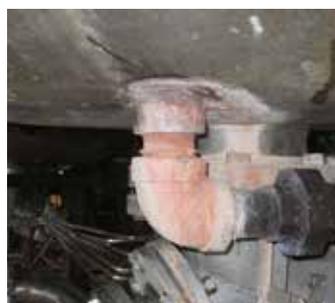
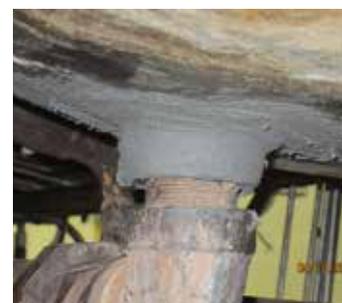
Des trous étaient apparus dans le joint de soudure d'une chaudière de procédé sous l'action de la corrosion. Belzona 1511 a été utilisé pour réparer durablement les chancres.

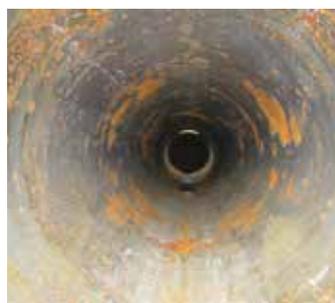
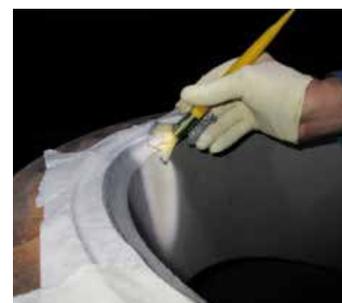
Cuve à haute température gravement touchée par la corrosion. Surface chancrée reconstituée avec Belzona 1511.
